PROJETO BÁSICO

IFS-2412-220-D-RL-00001

PROJETO BÁSICO DRAGAGEM DE MANUTENÇÃO SCPAR – PORTO DE SÃO FRANCISCO DO SUL RELATÓRIO DE DRAGAGEM

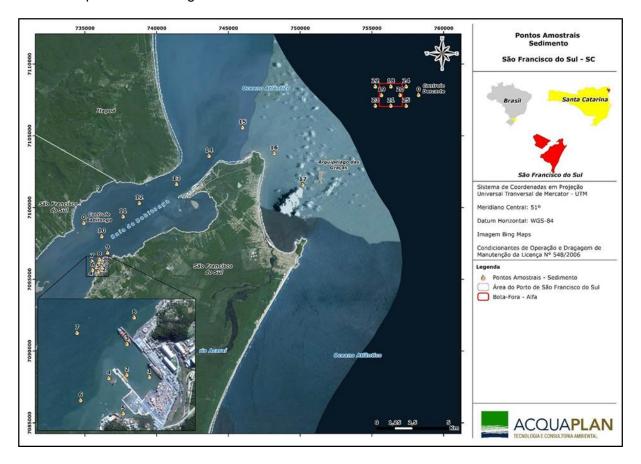
Figura 3. Localização dos pontos amostrais do Programa de Monitoramento do Sedimento na região de influência do Porto de São Francisco do Sul.

Esses pontos amostrais são distribuídos próximos às estruturas portuárias (#PSFS), no canal de acesso (#CA), no bota-fora (#BF) e em dois pontos controle (#CTB – Controle Babitonga e #CTD – Controle Descarte), localizados dentro e fora da baía respectivamente, conforme a Tabela 2 a seguir.

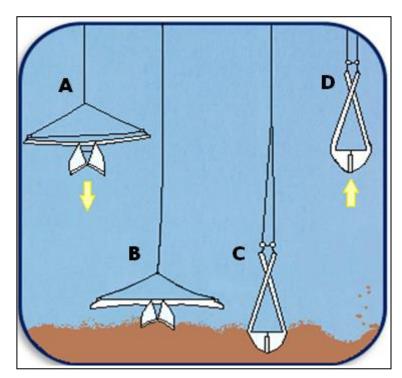
Figura 4. Esquema de funcionamento do pegador de fundo do tipo Van Veen para coleta de macrofauna. Fonte: http://www.esgemar.com

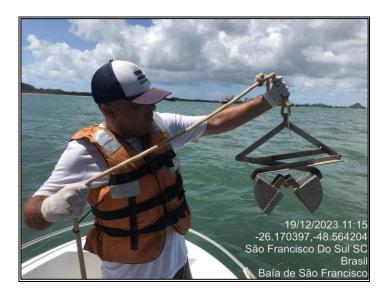
Figura 5. Draga tipo van Veen utilizada para coleta de sedimentos superficiais.

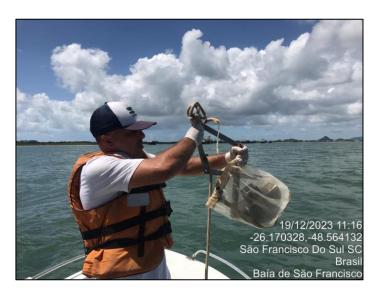
Figura 6. Draga tipo van Veen utilizada para coleta de macrofauna bentônica de fundo inconsolidado.

Com o objetivo de estabelecer um padrão confiável para a análise da macrofauna bêntica, todas as amostras são tomadas em triplicata, utilizando uma draga busca fundo do tipo *van Veen*, perfazendo uma área amostral de 0,022 m² (12 cm x 23 cm). As coletas são realizadas em 27 pontos (triplicata), totalizando 81 amostras por campanha. Posteriormente, o material coletado é acondicionado em sacos tela, devidamente identificados quanto à estação amostral. Estas amostras são fixadas em solução de formalina a 4% e armazenadas em bombonas plásticas para envio ao laboratório, conforme pode ser visto na Figura 6.

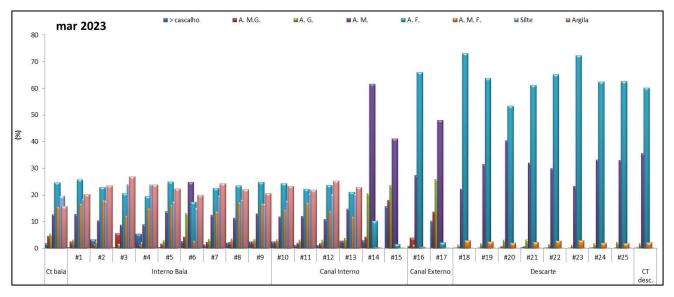
Figura 7. Distribuição das frações granulométricas de 27 amostras de sedimentos superficiais coletados na área de influência do Porto de São Francisco em março de 2023.

As estações amostrais #14 e #15, situadas no canal interno, junto com a estação amostral do canal externo (#17), foram predominantemente representadas pela fração de areia média, acompanhada de areia grossa e de areia fina. Na estação amostral#16 e nos pontos situados na região de descarte (#18 a #25 e #Ct descarte) os sedimentos foram predominantemente compostos pelas classes areia fina e de areia média (Figura 7).

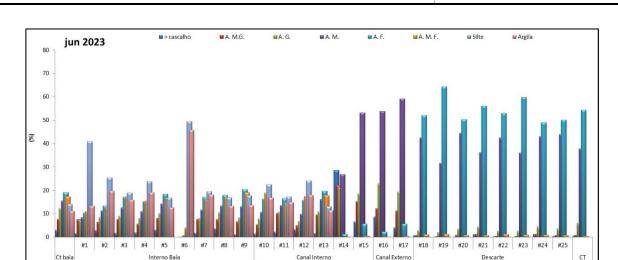
Figura 8. Distribuição das frações granulométricas de 27 amostras de sedimentos superficiais coletados na área de influência do porto de São Francisco do Sul.

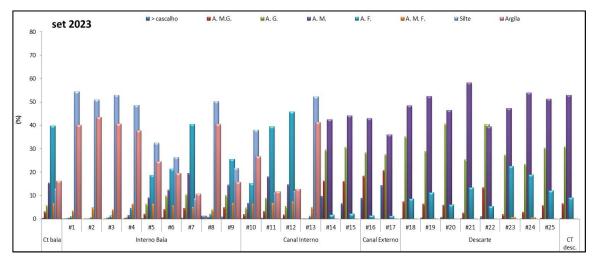
Figura 9. Distribuição das frações granulométricas de 27 amostras de sedimentos superficiais coletados na área de influência do porto de São Francisco do Sul.

Nacampanha realizada em setembro de 2023 as estações amostrais situadas na porção interna da Baía de #1 a #4 e o pontos#8 e #13, apresentaram maiores percentuais de sedimentos finos, superando 86% do total das amostras. As estações amostrais #5 e#6 estiveram compostas principalmente pelas frações silte, argila e areia fina. Os pontos de coleta #ct baía, #7, #11 e #12 apresentaram percentuais expressivos de sedimentos tamanho areia fina, acompanhados de areia média, areia muito fina e silte e argila com menores percentuais. Nas estações amostrais do canal de externo (#14 a #17), houve um predomínio a areia média, seguido das classes de areia grossa e areia muito grossa. Na área de descarte também foi registrada maior proporção da classe de areia fina, seguida de areia grossa e areia fina. (Figura 9).

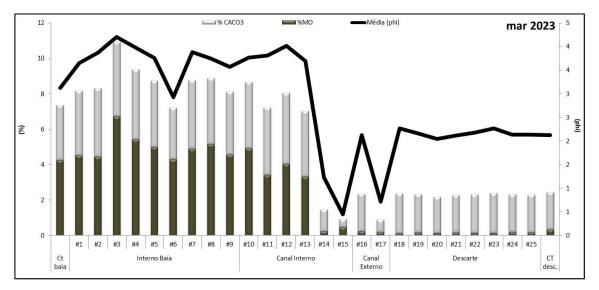
Figura 11. Tamanho médio de grão (phi – eixo secundário) e percentuais de matéria orgânica e carbonatos (% - eixo primário) obtidos em 27 amostras de sedimentos superficiais coletados na área de influência do Porto de São Francisco de Sul em março de 2023.

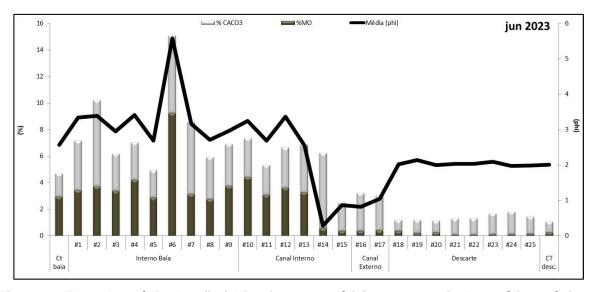
Figura 12. Tamanho médio de grão (phi – eixo secundário) e percentuais de matéria orgânica e carbonatos (% - eixo primário) obtidos em 27 amostras de sedimentos superficiais coletados na área de influência do Porto de São Francisco de Sul em junho de 2023.

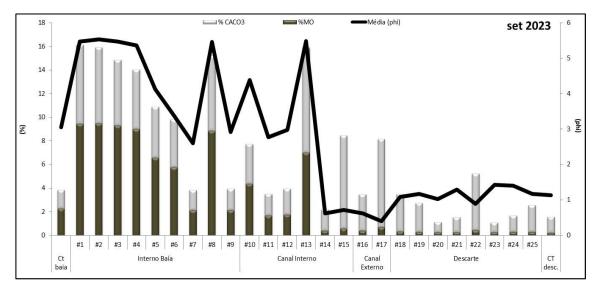
Figura 13. Tamanho médio de grão (phi - eixo secundário) e percentuais de matéria orgânica e carbonatos (% - eixo primário) obtidos em 27 amostras de sedimentos superficiais coletados na área de influência do Porto de São Francisco de Sul em setembro de 2023.

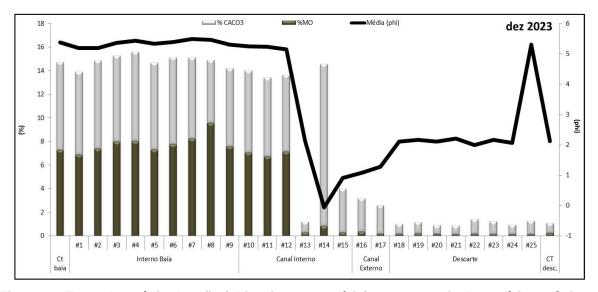
Figura 14. Tamanho médio de grão (phi - eixo secundário) e percentuais de matéria orgânica e carbonatos (% - eixo primário) obtidos em 27 amostras de sedimentos superficiais coletados na área de influência do Porto de São Francisco de Sul em dezembro de 2023.

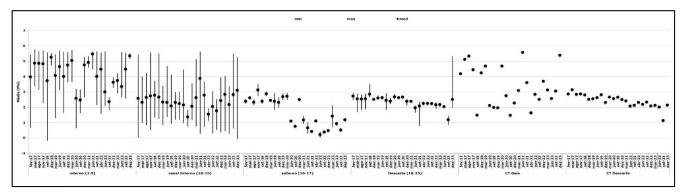
Figura 15. Médias, máximos e mínimos tamanhos de grão (phi), separados por seção, sendo interno (estações #1 a #9), canal interno (estações #10 a #15), canal externo (estações #16 #17), descarte (estações #18 a #25) e estações de controle (baía e descarte), realizadas entre os anos de 2017 e 2023 na área de influência do Porto de São Francisco do Sul.

Considerando o histórico deste programa de monitoramento, nas vinte e uma campanhas amostrais realizadas entre os anos de 2017 e 2023, conforme a Figura 15 a Figura 18, foram observados sedimentos com maiores percentuais de silte e argila na área frontal às instalações portuárias (dársena), onde a conformação estrutural e localização estratégica, atuam na proteção deste local, e

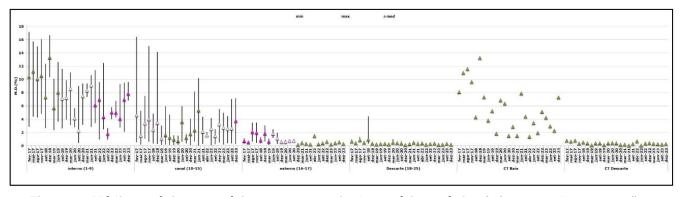
Figura 16 Médias, máximos e mínimos percentuais de matéria orgânica (%), separados por seção, sendo interno (estações #1 a #9), canal interno (estações #10 a #15), canal externo (estações #16 #17), descarte (estações #18 a #25) e estações de controle (baía e descarte), realizadas entre os anos de 2017 e 2023 na área de influência do Porto de São Francisco do Sul.

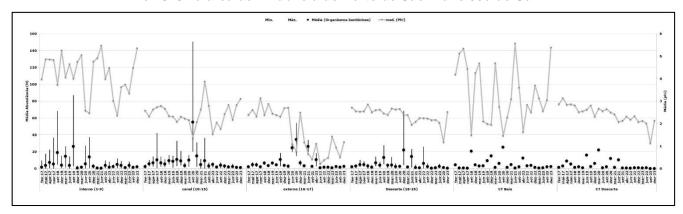
Figura 18. Médias, máximos e mínimos de organismos bentônicos (eixo principal) e tamanho médio de grão (Phi – eixo secundário), separados por seção, sendo interno (estações #1 a #9), canal interno (estações #10 a #15), canal externo (estações #16 #17), descarte (estações #18 a #25) e estações de controle (baía e descarte), realizadas entre os anos de 2017 e 2023 na área de influência do Porto de São Francisco do Sul.

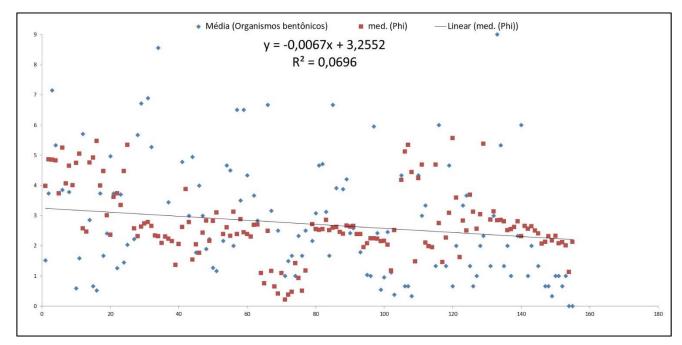
Figura 19. Regressão linear entre o número de organismos bentônicos capturados e tamanho médio de grão

Os dados obtidos para a granulometria confrontados com o total de organismos bentônicos capturados, não apresentaram relação de proporcionalidade conforme a Figura 19 a seguir, evidenciado pelo coeficiente de determinação (R² = 0,0696), extremamente baixo.

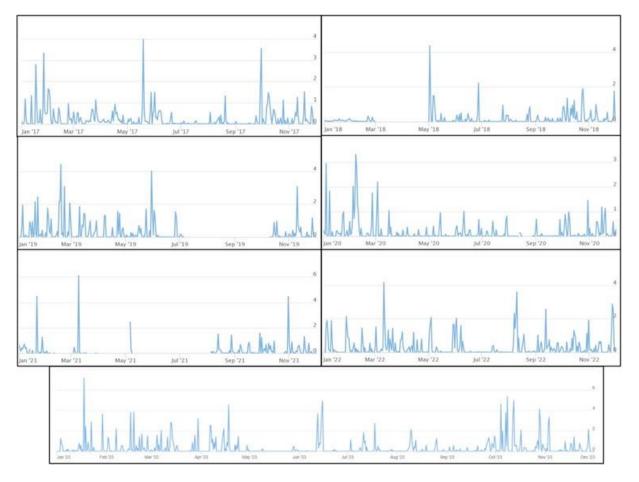
Figura 20. Registros de precipitação anual (mm/12h) referentes a estação meteorológica situada em Itapoá-SC, disponibilizados para consulta pelo Instituto nacional de meteorologia (INMET).

Na Figura 20 são apresentados os dados de precipitação anual disponíveis para consulta pública (INMET) referentes à estação meteorológica situada em Itapoá, fonte de dados mais próxima a área de estudo. Considerando os meses de coletas ao longo dos anos de monitoramento, em relação a esta variável ambiental isolada, é possível observar que o transporte de sedimentos nos pontos localizados próximos às instalações portuárias, assim como nos pontos situados no canal de acesso, não é exclusivamente regido pela precipitação, porém nos períodos mais chuvosos há uma tendência de aumento do tamanho médio de grão, com observado no primeiro semestre de 2023.

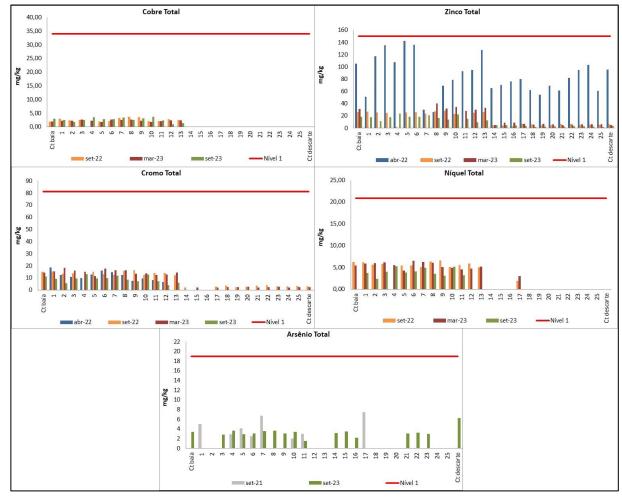
Figura 21. Concentrações de metais em 27 amostras de sedimentos superficiais coletados na área de influência do Porto de São Francisco de Sul entre abril de 2022 e dezembro de 2023.

O zinco foi o metal que apresentou maiores concentrações em relação ao limite Nível 1 disposto na legislação vigente e foi detectado em todas as estações amostrais das referidas campanhas. Para este metal, as maiores concentrações aconteceram em abril de 2022, principalmente nos pontos amostrais próximos à área portuária com destaque para a estação #5, atingindo 142,5 mg/kg. Esta concentração é próxima ao limite mais conservativo disposto na legislação (150 mg/kg). Em setembro de 2022 e nas campanhas de março e setembro de 2023, este metal apresentou concentrações baixas em relação a abril de 2022 e similares entre as coletas, sendo sutilmente superiores nas estações amostrais situadas no interior de Baía.

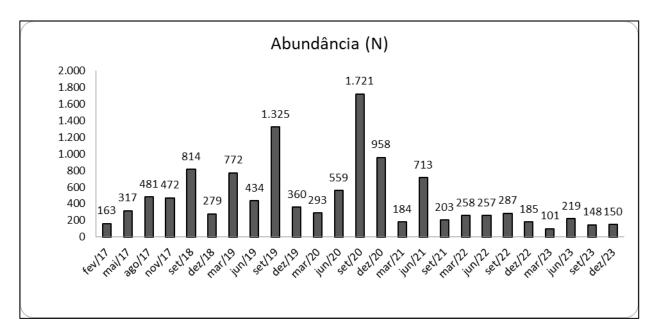
Figura 23.. Valores de abundância de indivíduos (N) da macrofauna bentônica na região de influência do Porto de São Francisco do Sul.

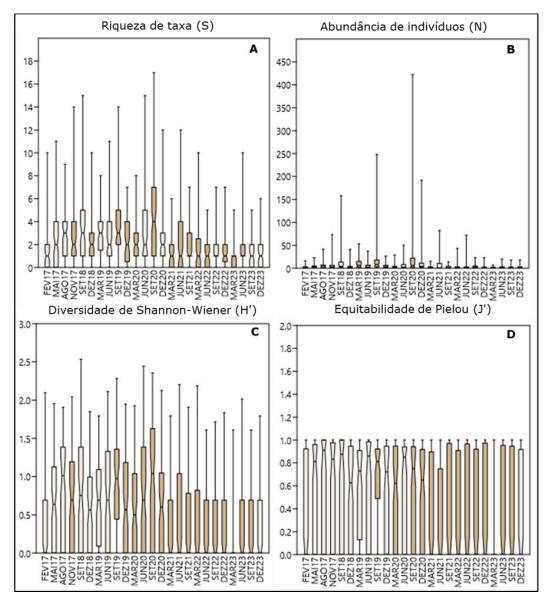
Figura 24. Boxplot dos valores de mediana (Md), quartis de 25% e 75%, valores mínimos (Min) e máximos (Máx) dos descritores de A) riqueza de táxons (S); B) abundância de indivíduos (N); C) diversidade de Shannon-Wiener (H'); e D) equitabilidade de Pielou (J') para macrofauna de fundo inconsolidado na região de influência do Porto de São Francisco durante o período de monitoramento.

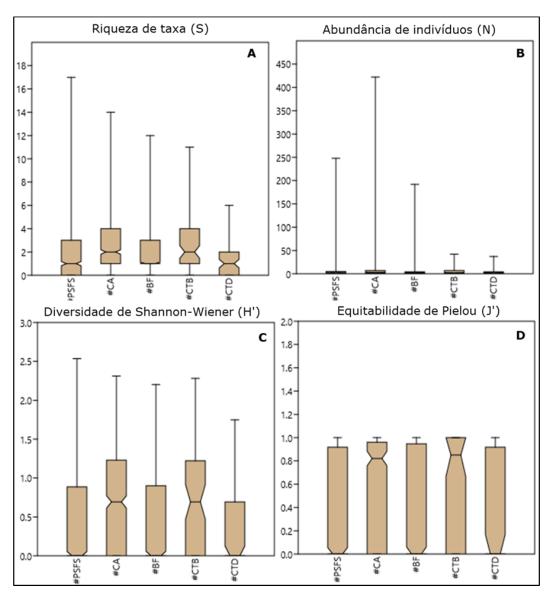
Figura 25.. Boxplot dos valores ao longo de todo o monitoramento de mediana (Md), quartis de 25% e 75%, ao valores mínimos (Min) e máximos (Máx) dos descritores de A) riqueza de táxons (S); B) abundância de indivíduos (N); C) diversidade de Shannon-Wiener (H'); e D) equitabilidade de Pielou (J') para macrofauna de fundo inconsolidado na região de influência do Porto de São Francisco. PSFS, próximo às estruturas portuárias; CA, canal de acesso; BF, bota-fora; CTB, controle Babitonga; CTD, controle descarte.

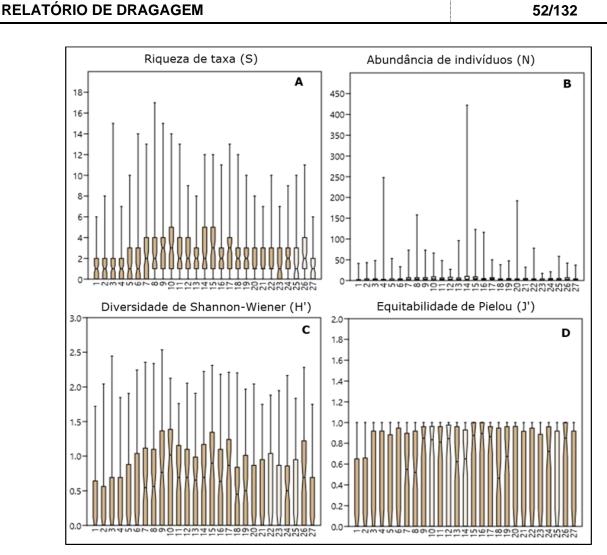
Figura 26. Boxplot dos valores ao longo de todo monitoramento de mediana (Md), quartis de 25% e 75%, valores mínimos (Min) e máximos (Máx) dos descritores de A) riqueza de táxons (S); B) abundância de indivíduos (N); C) diversidade de Shannon-Wiener (H'); e D) equitabilidade de Pielou (J') para macrofauna de fundo inconsolidado.

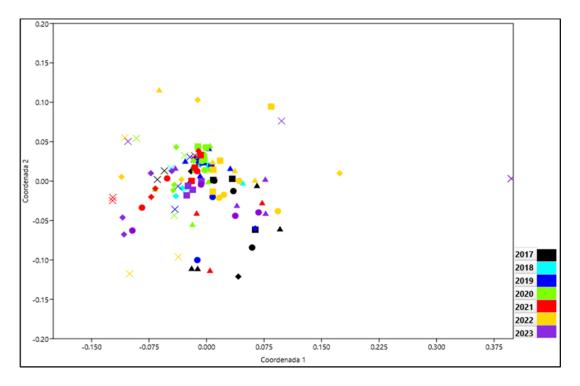
Figura 27. Projeção em espaço bidimensional da escala multidimensional (MDS) da macrofauna bentônica das campanhas realizadas ao longo de todo o monitoramento na região de influência do Porto de São Francisco do Sul utilizando a distância de Bray-Curtis. Coeficiente de estresse = 0,2. (●) PSFS, próximo às estruturas portuárias; (■) CA, canal de acesso; (◆) BF, bota-fora; (▲) CTB, controle Babitonga; (X) CTD, controle descarte.

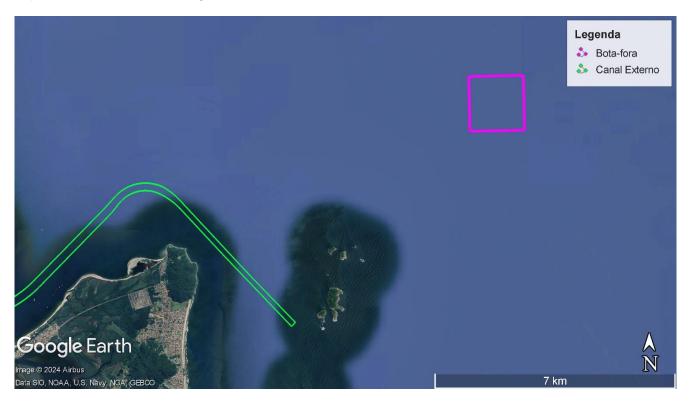
Figura 29. Área marinha de descarte de sedimentos (Bota-Fora Alfa).

IBAMA, conforme registrado no Parecer Técnico IBAMA Nº 02026.000054/2015-05 NLA/SC/IBAMA. Esta área está situada aproximadamente a 23 km do Porto de São Francisco do Sul, na região costeira adjacente à baía da Babitonga, e a cerca de 5 km da linha de costa.

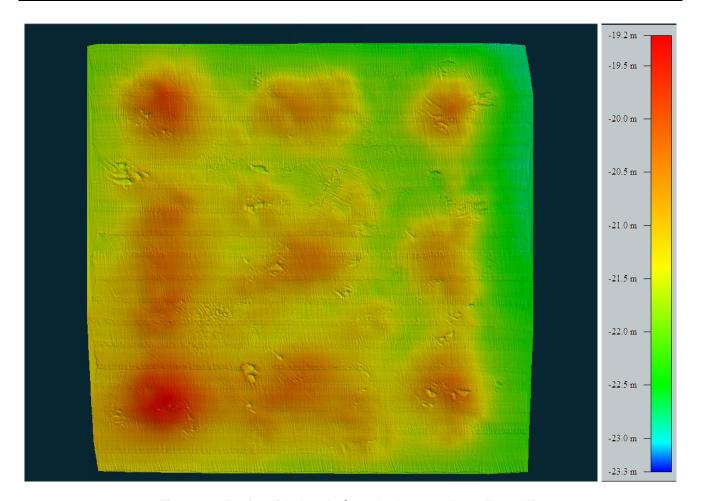
Figura 30. Profundidades da área de descarte Bota-Fora Alfa

As profundidades na área variam entre 19,2 metros e 23,3 metros, como ilustrado na Figura 30, com os vértices descritos na Tabela 15 a seguir.

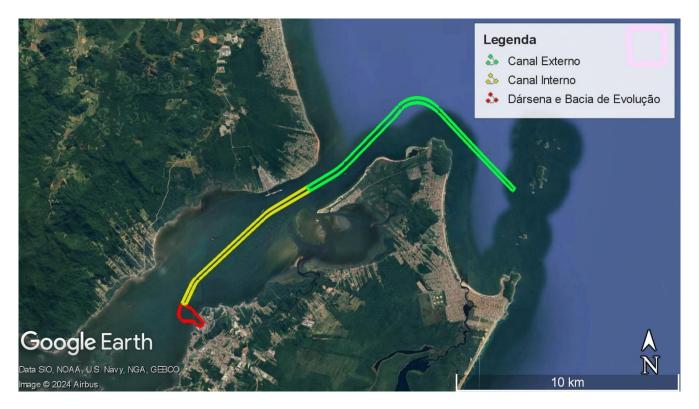
Figura 31. As áreas de dragagem do Canal externo, Canal interno e Dársena e Bacia de Evolução

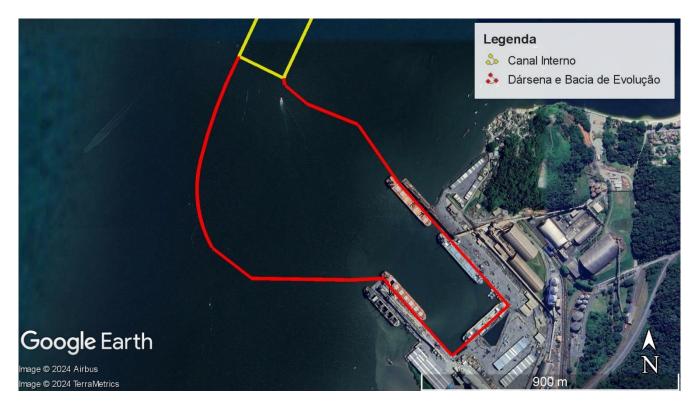
Figura 32. Poligonal Dársena e Bacia de Evolução.

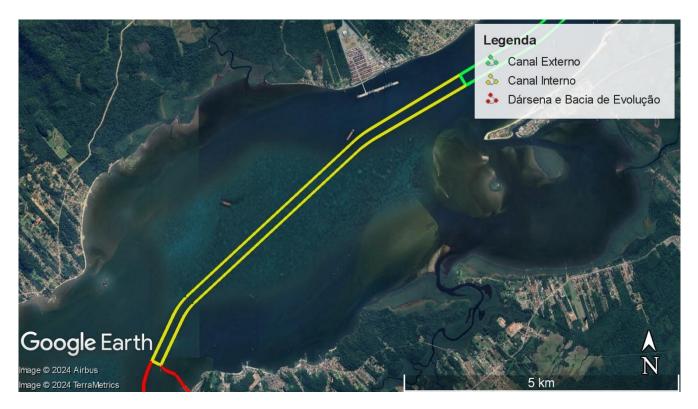
Figura 33. Levantamento Batimétrico da área de dragagem do Canal Interno

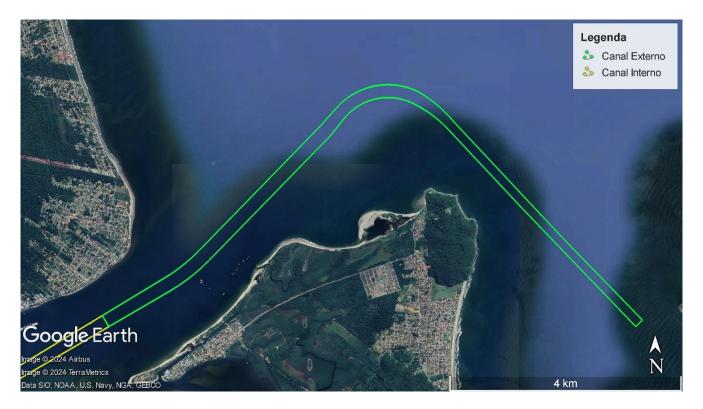
Figura 34. Levantamento Batimétrico da área de dragagem do Canal Externo

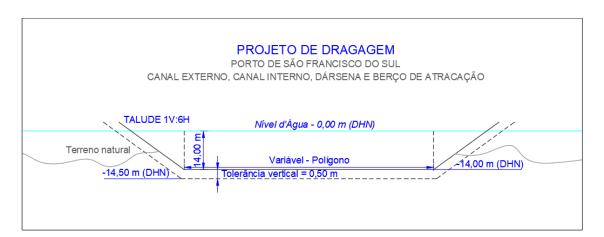
Figura 35. Seção esquemática representativa do projeto de dragagem do Canal Externo, Canal Interno, Dársena e Bacia de Evolução

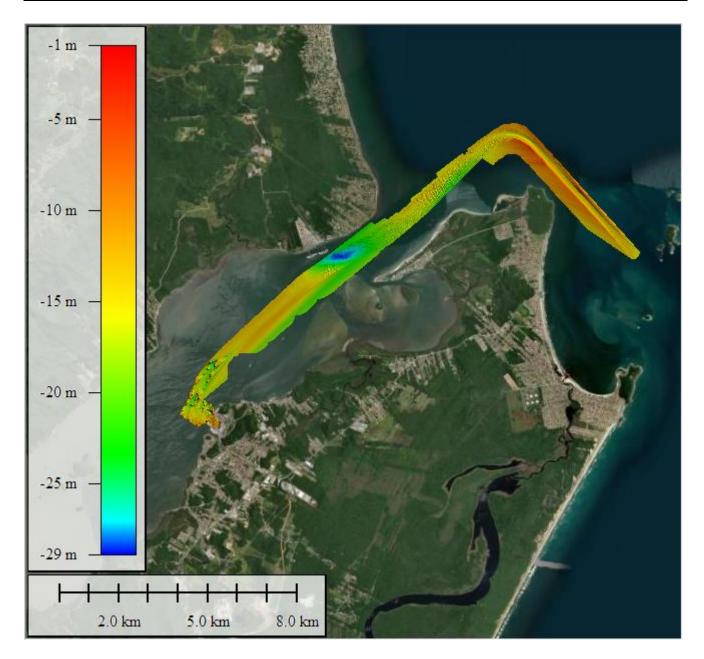
Figura 36. Região coberta pelas batimetrias realizadas.

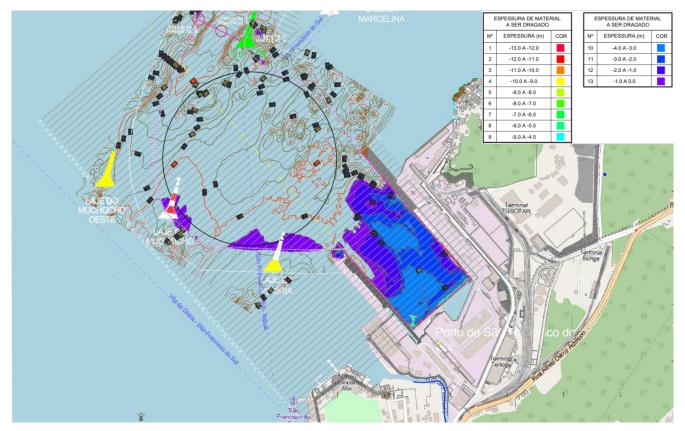
Figura 37. Máscara de dragagem da Dársena e Bacia de Evolução

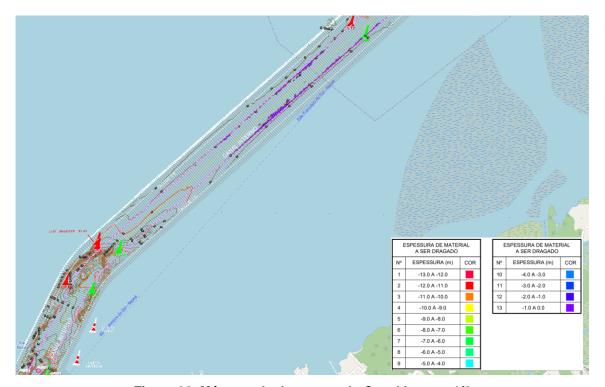
Figura 38. Máscara de dragagem do Canal Interno 1/2

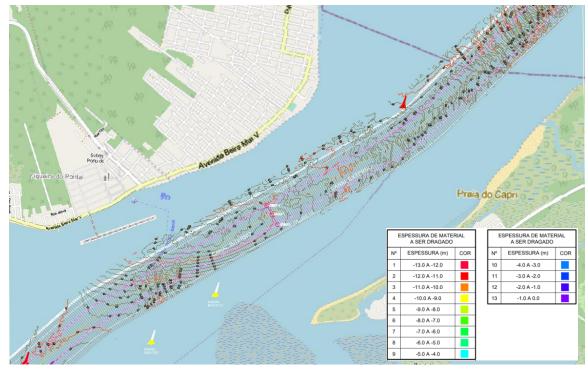
Figura 39. Máscara de dragagem do Canal Interno 2/2

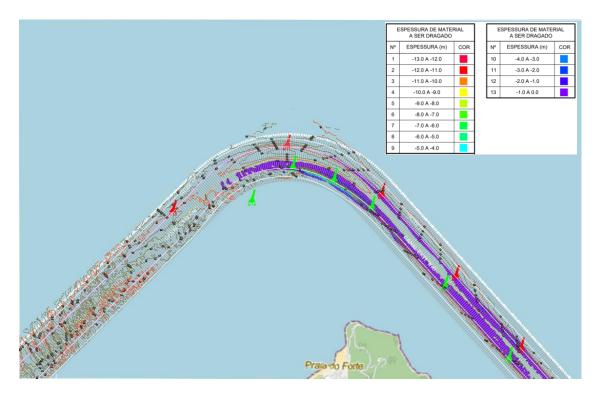
Figura 40. Máscara de dragagem do Canal Externo 1/2

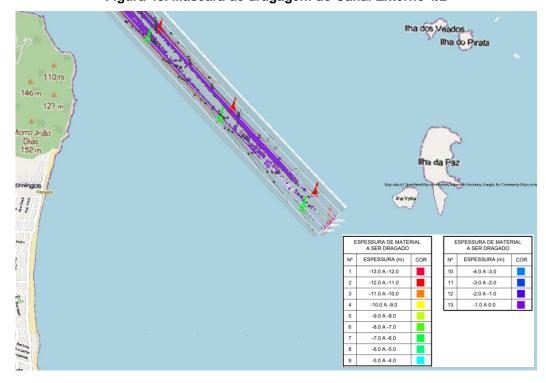
Figura 41. Máscara de dragagem do Canal Externo 2/2

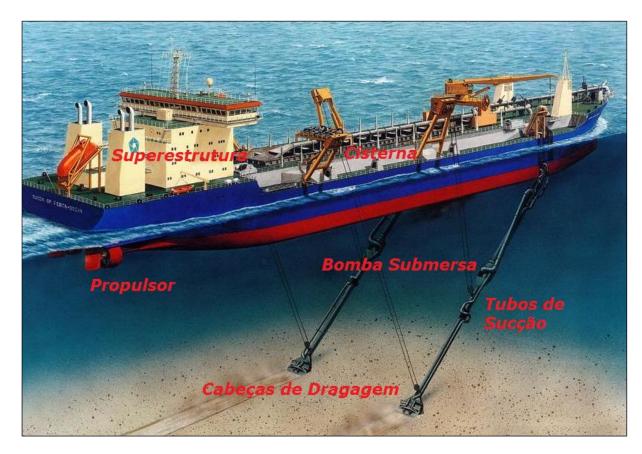
Figura 42. Ilustração esquemática de uma draga de sucção por arrasto do tipo autotransportadora (TSHD), com representação das partes mais relevantes à dragagem.

A draga do tipo autotransportadora de sucção e arrasto (*Traling Suction Hopper Dredge* - TSHD) é proposta mediante à análise das características deste Plano de Dragagem, incluindo a distância entre a área de bota-fora e a área de dragagem, as profundidades e as características sedimentológicas das áreas a serem dragadas.

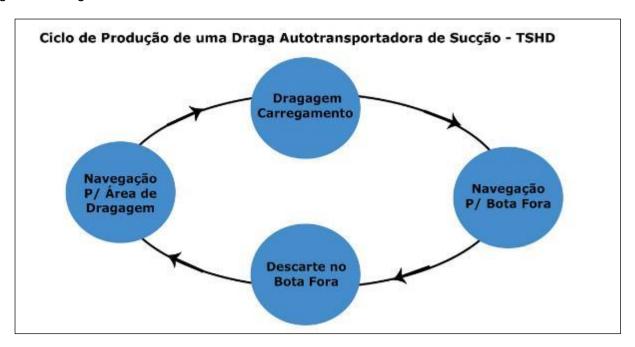
Figura 43. Ciclo de produção de uma draga autotransportadora de sucção - TSHD.

O descarte na área de bota-fora marinho deverá ser realizado por meio da abertura da cisterna de fundo da draga autotransportadora, fazendo o descarte por meio de gravidade, conforme ilustrado na Figura 43 e Figura 44.

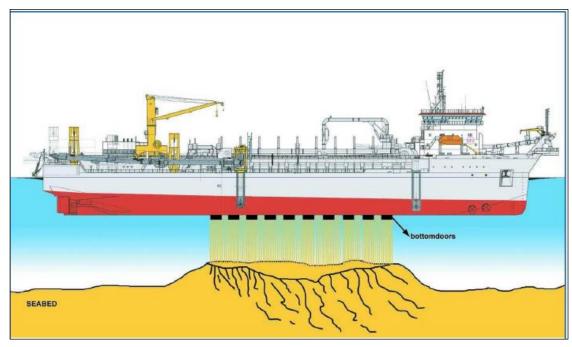
Figura 44. Diagrama esquemático da atividade de descarte de material dragado via abertura das portas da cisterna no fundo do casco da draga autotransportadora. Fonte, Jan de Nul.

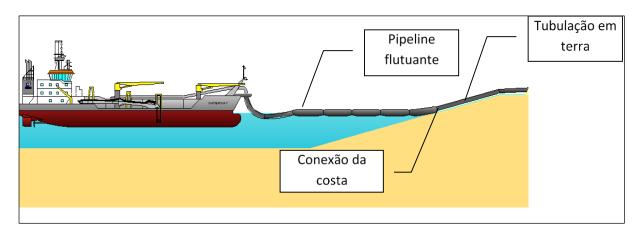
Figura 45. Diagrama esquemático do processo de descarte do material dragado por meio da conexão de uma linha de recalque no sistema de lançamento da draga autotransportadora e descarte em área terrestre.

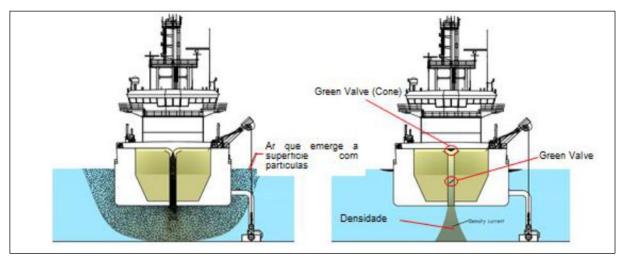
Figura 46. Ilustração esquemática do uso da válvula verde no sistema de overflow. A esquerda situação sem o uso da válvula. A direita situação com o uso da válvula verde.

A empresa responsável pela execução das obras de dragagem deverá incorporar obrigatoriamente o dispositivo de "válvula verde" no sistema de overflow do equipamento de dragagem. Conforme mostrado no diagrama esquemático da Figura 45, a válvula verde tem como propósito reduzir a entrada de ar no fluxo de material aspirado pelo equipamento durante a atividade de dragagem, diminuindo assim a turbulência na mistura dragada e reduzindo o tempo de suspensão do material resultante do overflow.
