RELATÓRIO DE AUDITORIA AMBIENTAL RESOLUÇÃO CONAMA 306/2002

EMPRESA AUDITADA: SCPAR PORTO DE SÃO FRANCISCO DO SUL S.A.	
CNPJ: 29.307.982/0001-40	
Telefone: 47 3481 4800	E-mail: oscar@portodesaofranciscodosul.com.br
Contato: Oscar Schmidt Neto	Cargo: Gerência do Meio Ambiente

Tendo como Escopo área do Porto Organizado de São Francisco do Sul, sob responsabilidade do empreendedor SCPAR PORTO DE SÃO FRANCISCO DO SUL S.A., com empreendimento localizado na Av. Engenheiro Leite Ribeiro, 782 BAIRRO: Centro CEP: 89240-000 CIDADE: São Francisco do Sul UF: SC. Relativo às atividades de gestão e operação portuária, contemplando ainda as atividades de dragagem de manutenção nos canais de navegação, bacias de evolução e berços de atracação.

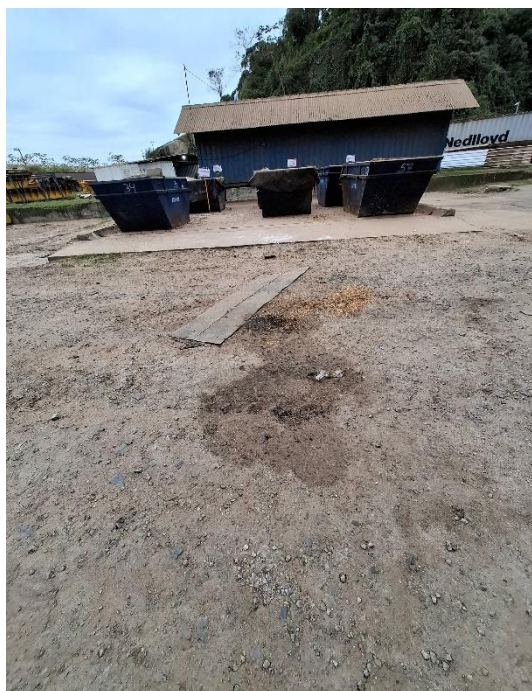
NC 02 (QUADRO 2 – PRODUTOS QUÍMICOS): Verificada área de deposição de produtos químicos, no Terminal de Grãos, possui vazamento da bacia de contenção, área sem canaletas ou caixa de contenção. Ainda, constatou-se a existência de manchas no solo, de produto não identificado, próximo as caçambas estacionárias de resíduos (Foto 1) e também na área destinada a Oficina Mecânica (Foto 2), ambas no Terminal de Grãos. Bem como, não foi identificado a presença de Kit de mitigação ambiental nas referidas áreas. Evidenciadas falhas na disponibilização da FISPQ dos produtos químicos no almoxarifado da empresa contratada AJM Construtora, na área destinada ao tanque aéreo de armazenamento de 5m³ de óleo diesel e no local de deposição de gases de oxidação da Oficina Mecânica do Terminal de Grãos. Bem como a FISPQ Nº 053, do PRODUTO CÁLCIO AMÔNIO NITRATO, possui revisão anterior a NBR 14725 de 2014. Sendo que a última revisão da ABNT NBR 14725 de 03/07/23, DETERMINOU PRAZO DE 24 MESES PARA ADEQUAÇÃO.

Foto 1. Manchas no solo, de produto não identificado, próximo as caçambas estacionárias de resíduos.

NC 02 (QUADRO 2 – PRODUTOS QUÍMICOS): Verificado área de deposição de produtos químicos, no Terminal de Grãos, possui vazamento da bacia de contenção, área sem canaleta ou caixa de contenção. Ainda, constatou-se a existência de manchas no solo, de produto não identificado, próximo as caçambas estacionárias de resíduos e também na área destinada a Oficina Mecânica, ambas no Terminal de Grãos. Bem como, não foi identificado a presença de Kit de mitigação ambiental nas referidas áreas. Evidenciadas falhas na disponibilização da FISPQ dos produtos químicos no almoxarifado da empresa contratada AJM Construtora, na área destinada ao tanque aéreo de armazenamento de 5m³ de óleo diesel e no local de deposição de gases de oxicorte da Oficina Mecânica do Terminal de Grãos. Bem como a FISPQ N° 053, do PRODUTO CÁLCIO AMÔNIO NITRATO, possui revisão anterior a NBR 14725 de 2014. Sendo que a última revisão da ABNT NBR 14725 de 03/07/23, DETERMINOU PRAZO DE 24 MESES PARA ADEQUAÇÃO.

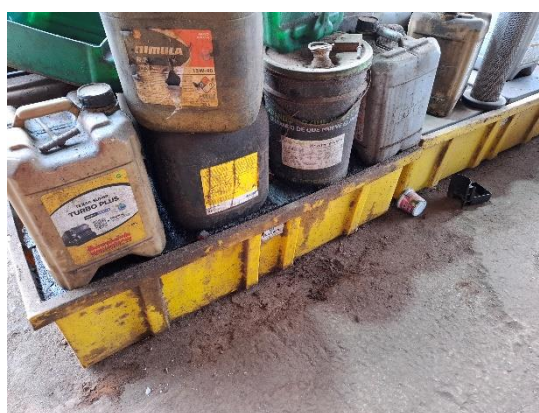
Foto 2. Manchas no solo na área destinada a Oficina Mecânica.
